**ANTÓNIO JOAQUIM FERNANDES RAMALHO**

**Modelação Numérica do Efeito Catenário em  
Vigas de Betão Armado**

Dissertação para obtenção do Grau de Mestre em  
Engenharia Civil–Perfil Estruturas

**Maio 2018**

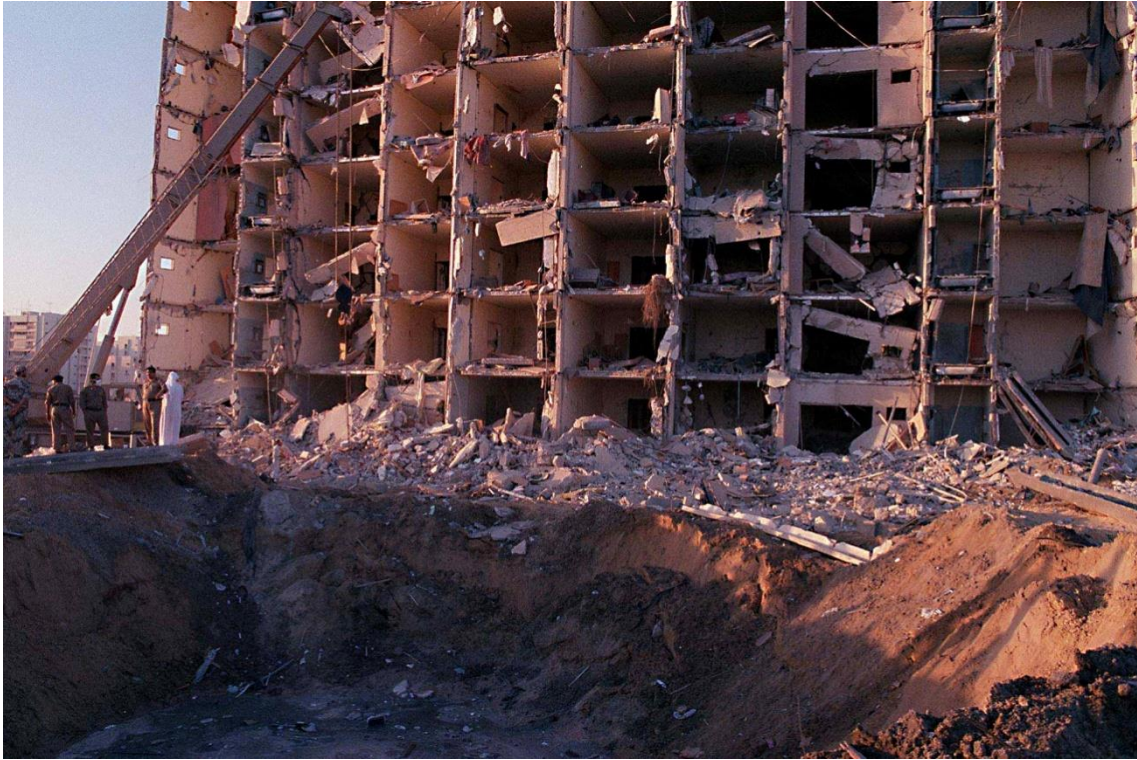
O edifício mais afectado, situado à frente dos restantes, era constituído por oito andares e o seu sistema estrutural era composto por lajes e paredes pré-fabricadas de betão armado. Como no caso citado no ponto 2.3.1, mais uma vez, as cargas actantes, verticais e horizontais, eram suportadas pelas paredes.

Figura 2.2 - Khobar Towers após o atentado bombista – Fonte: (Crawford, 2002)

Khobar Towers é um complexo de edificações residenciais localizado na Arábia Saudita, mais especificamente em Kohbar. No dia de 25 de Junho, de 1996, foi sujeito a um atentado bombista, realizado através de uma bomba colocado no interior de um veículo, estacionado numa avenida que passa em frente ao mesmo, a cerca de 20 metros, destruindo a fachada e danificando parcialmente as lajes e as paredes internas. No entanto, não se verificaram mais danos, para além dos iniciais, tendo a estrutura resistido ao colapso (Figura 2.2). A explosão provocou ainda danos consideráveis nos edifícios circundantes.
